EDIFICIO REGINA PACIS REVISION ESTRUCTURAL

Autor : Luis de la Fuente M.
Revisión : 2
Fecha : 04 de marzo de 2010
Dirección Proyecto : Regina Pacis 760, Ñuñoa, Santiago.

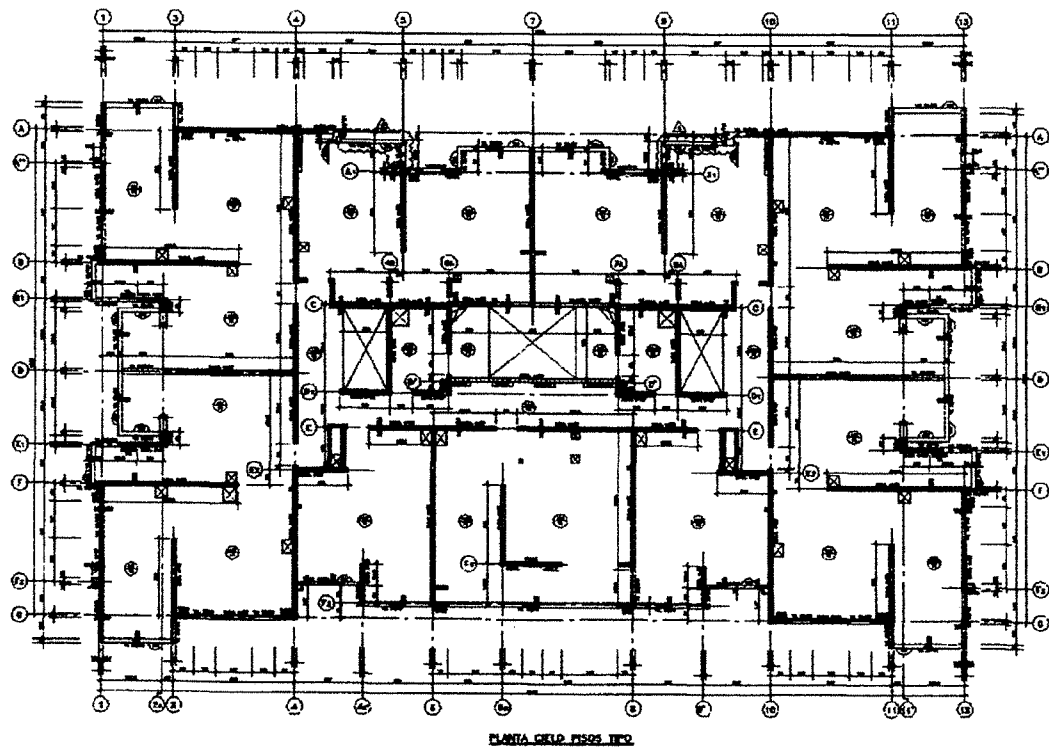
Figura1: Planta mostrando tabiques no estructurales
en rojo

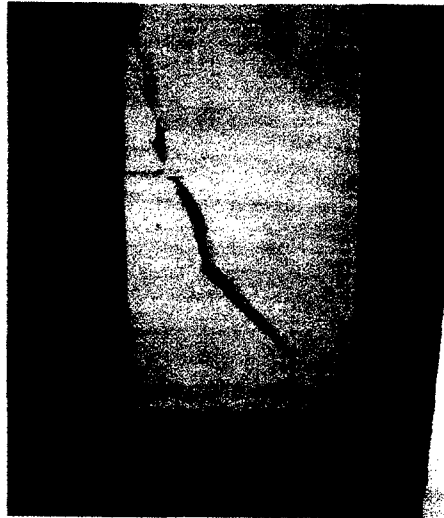
Se observaron fallas frágiles de los tabiques no estructurales, esto debido a que la dilatación entre los tabiques y los elementos estructurales (muros, pilares, losas) no fue adecuada para permitir que la estructura se deforme libremente sin dañar los tabiques.

Fotografía1: Falla tabique no estructural
