2.2 Daños en muros

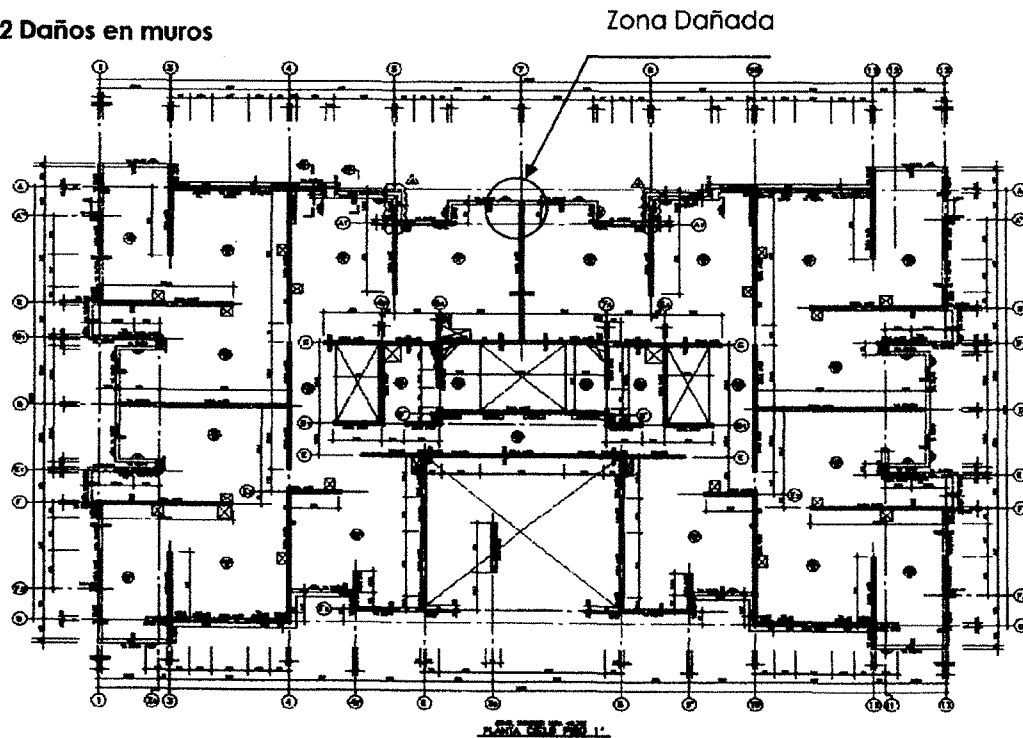
Muro en eje 7

Este muro presenta una falla local de compresión por flexión, con pandeo de su enfierradura principal en uno de sus extremos. Esta situación afecta los primeros 70 cm de la longitud en planta del muro con desprendimiento de hormigón, hacia el interior del muro en planta la grieta se propaga 400 cm aproximadamente con pandeo de la malla vertical. Esta situación se presenta solo en el primer piso, siendo el único muro del edificio con este tipo de falla.

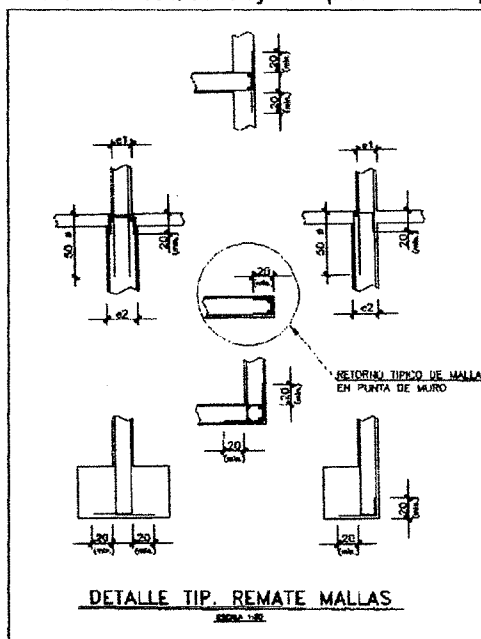
Figura2: Detalle Típico de mallas
Detallada en plano 2006_34-000

En rojo se resalta el detalle no ejecutado, el retorno de malla (20 cm) a cada lado de la enfierradura longitudinal.

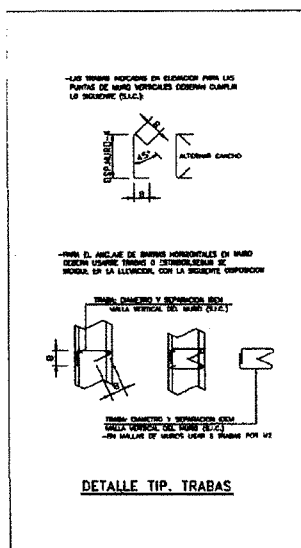
Figura3: Detalle Típico geometría de mallas
Detallada en plano 2006_34-000

ii.- No se dispusieron las trabas de confinamiento detalladas en la elevación de este eje, se adjunta geometría de la traba y disposición de estas detalladas en el respectivo plano.
