RESUMEN EJECUTIVO CONSOLIDADO, SOBRE AUDITORÍAS RELACIONADAS CON EL LAGO VILLARICA

INFORME FINAL N° 55, DE 2020, EN LA MUNICIPALIDAD DE VILLARRICA.

INFORME FINAL N° 60, DE 2020, EN LA MUNICIPALIDAD DE PUCÓN.

INFORME FINAL N° 107, DE 2020, EN LA SECRETARÍA REGIONAL MINISTERIAL DE BIENES NACIONALES DE LA ARAUCANÍA.

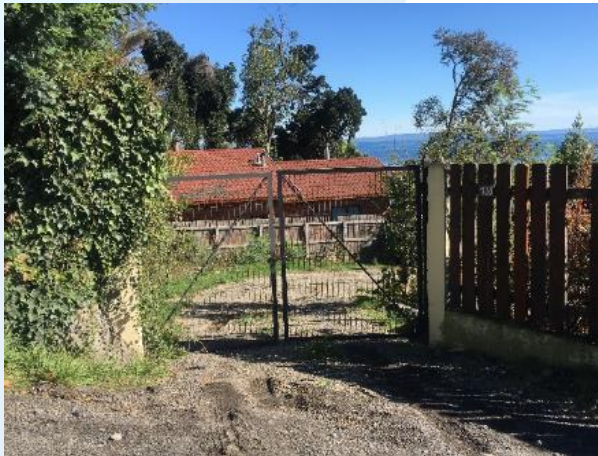
Se constató que el acceso fijado mediante la resolución exenta N° 631, de 1997, de la Intendencia Regional de La Araucanía, emplazado en el sector Candelaria en el borde sur del Lago Villarrica en la comuna de Pucón, no se encuentra habilitado ni señalizado, pues existen varios inmuebles y un cerco paralelo a la ruta CH199, que impiden el acceso a la playa en ese lugar, lo que transgrede los términos establecidos en la mencionada resolución y denota la falta de control de la entidad fiscalizada sobre el bien nacional de uso público de que se trata.

Portón en paso de acceso a playa Candelaria.

En consecuencia, y a pesar de que la situación descrita fue fiscalizada por la SEREMI de Bienes Nacionales en la época estival del año 2019-2020, verificando que dicha vía estaba disponible, posteriormente se corroboró en mayo de 2020 que nuevamente ese ingreso estaba cerrado. Correspondiendo que el servicio exija la apertura definitiva y la reposición del trazado en los términos aprobados, condición que deberá ser acreditada en un plazo de 60 días hábiles.

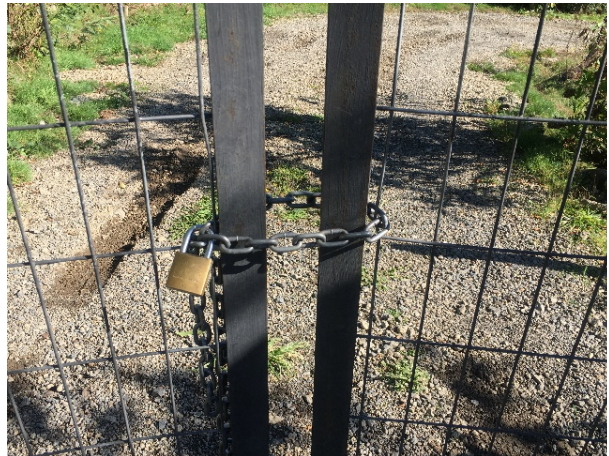
Portón de acceso cerrado a playa Candelaria.
