Pudahuel, 28 de abril de 2022

**CONTRALORÍA GENERAL DE LA REPÚBLICA**  
**DEPARTAMENTO DE MEDIO AMBIENTE, OBRAS PÚBLICAS Y EMPRESAS**  
**UNIDAD DE OBRAS PÚBLICAS**

En relación con el Informe de Investigación Especial N° 87/2020, entrego a Ud. un antecedente relevante en relación con la conclusión de ese informe sobre el incumplimiento del ancho mínimo de la mediana en el proyecto de ampliación a cuatro pistas de la Autopista Vespucio Norte Express.

En relación con el Informe de Investigación Especial N° 87/2020, entrego a Ud. otro ejemplo de lo riesgoso que es el diseño de autopistas con medianas angostas y barreras de contención de hormigón como las que se pretende generar en el proyecto de ampliación a cuatro pistas de la Autopista Vespucio Norte Express.

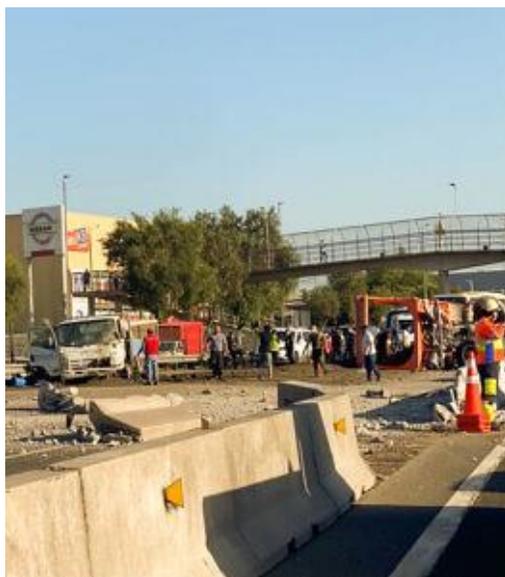
En el siguiente enlace se describe un accidente de tránsito ocurrido el 4 de marzo recién pasado donde un camión tolva cargado con arena chocó y destruyó un tramo de la barrera de hormigón que separa las calzadas de la vía expresa de Vespucio Norte Express, para finalmente volcarse y generar una colisión entre vehículos que circulaban por la otra calzada:

En el video incluido en la nota se muestra con claridad la gravedad de la situación. La siguiente imagen muestra la barrera de contención destruida.

**El accidente del 4 de marzo es una evidencia irrefutable de que una barrera de contención de hormigón como las instaladas en Vespucio Norte Express no es capaz de contener un camión tolva cargado con arena, menos podrá hacerlo con un camión que tenga un peso total cercano al límite de 45 toneladas que admite la normativa nacional.**

**Al tener una mediana ancha y doble barrera de contención se reduce efectivamente la probabilidad de que ocurran esas colisiones frontales o la invasión de la calzada contraria por vehículos o por la carga transportada.**

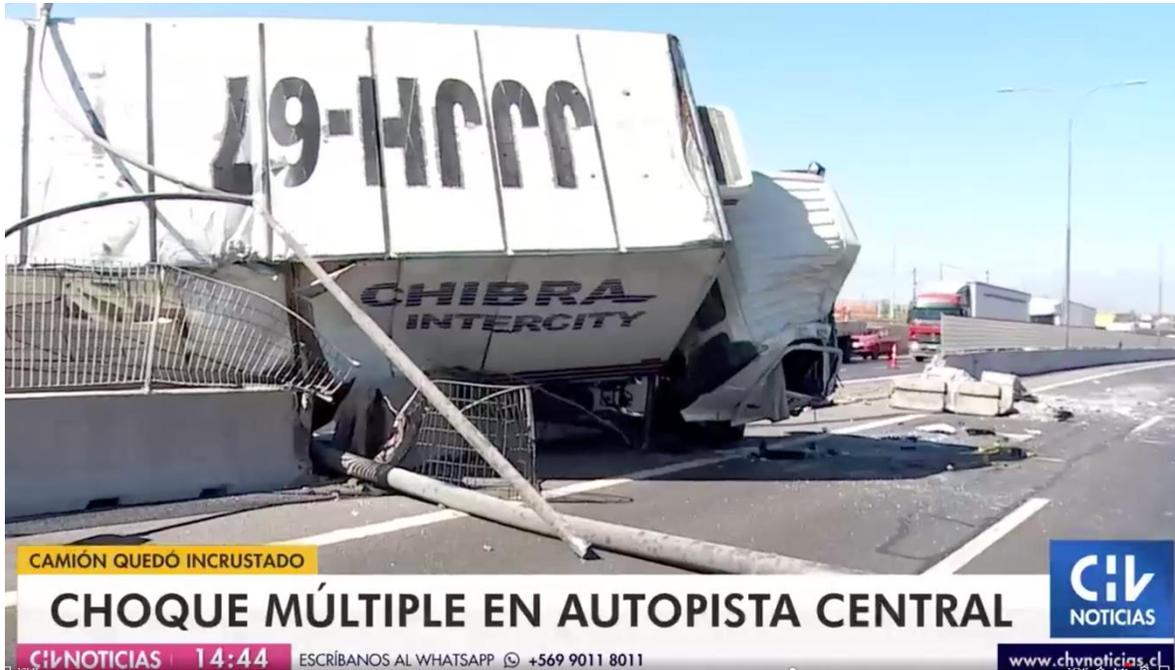
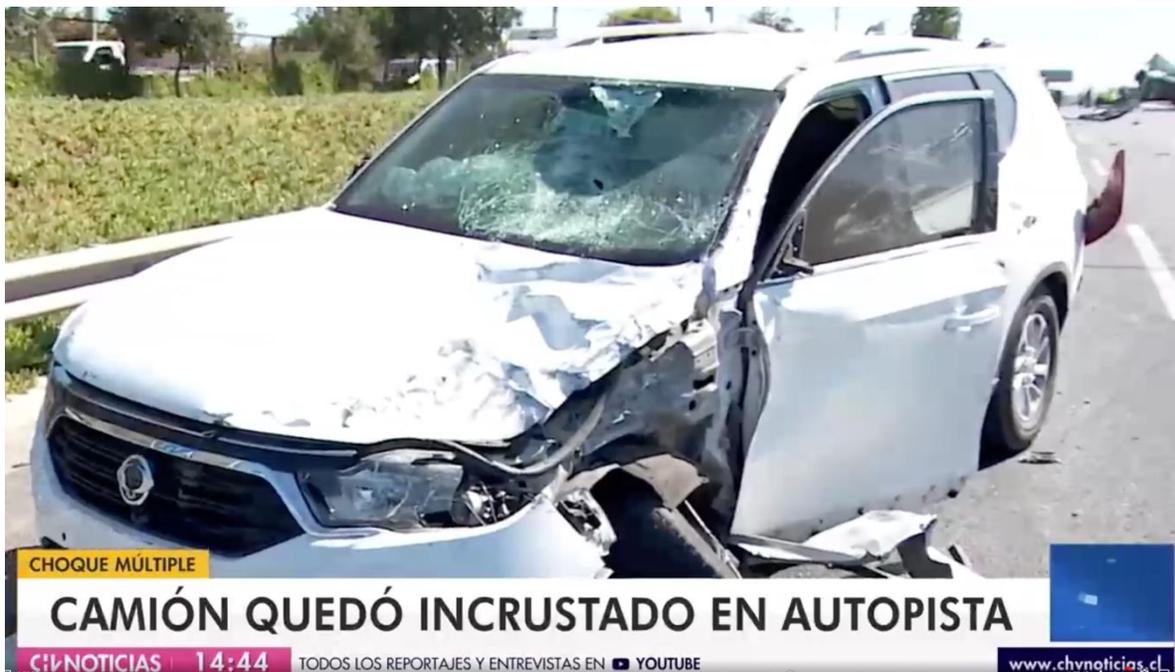
En el siguiente enlace se describe un accidente de tránsito ocurrido hoy 8 de marzo donde un camión chocó y destruyó un tramo de la barrera de hormigón que separa las calzadas de la vía expresa de la Autopista Central, para finalmente colisionar a vehículos que circulaban por la tercera pista (adyacente a la barrera) de la otra calzada, ver desde el minuto 1:25:20:

En el video los conductores relatan que no tuvieron ninguna posibilidad de reaccionar frente al camión y los escombros generados. Las siguientes imágenes muestran las consecuencias del accidente.

Este accidente es una evidencia irrefutable de que una mediana angosta y una barrera de contención de hormigón como las instaladas en la Autopista Central no son capaces de evitar que frente a una colisión a alta velocidad un camión invada la calzada contraria y colisione a otros vehículos al existir una muy pequeña separación de las calzadas. Por otra parte, al destruirse los postes de las luminarias que existen en la mediana y la barrera de hormigón se pueden provocar graves accidentes por los choques de vehículos con esos escombros.
